## SST 冷喷涂解决汽轮机封装 质量问题

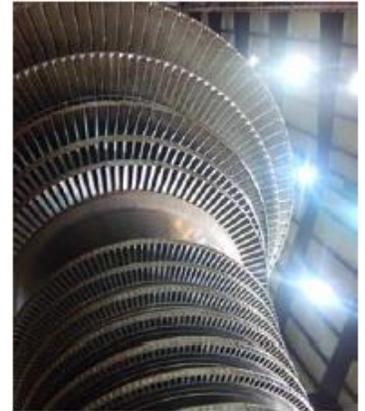
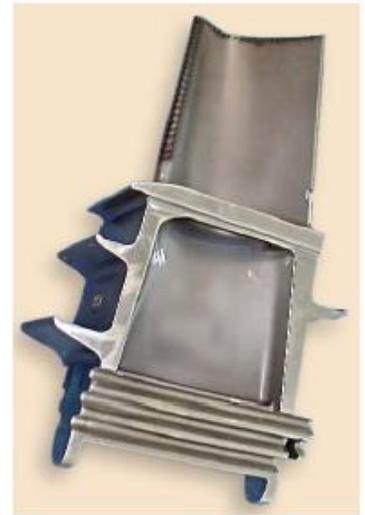
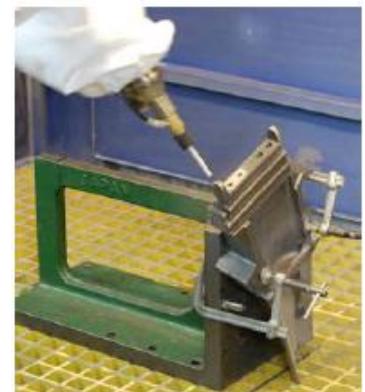
客户与 CenterLine 合作，共同开发替代工艺，以缩减成本，消除质量问题。新工艺选用带自动喷枪的 SST-P 系列冷喷涂系统，在 350°C, 110 psi (0.75 MPa) 的条件下喷涂 CenterLine 的 SST-A0050 铝/氧化铝粉末，获得 150-300 微米的铝密封涂层。
